ORLACO®

KAMERA DO VOZIDLA FMC AMOS

ORL0198700

Kamera na pravú vidlicu, 51 °, jasná LED

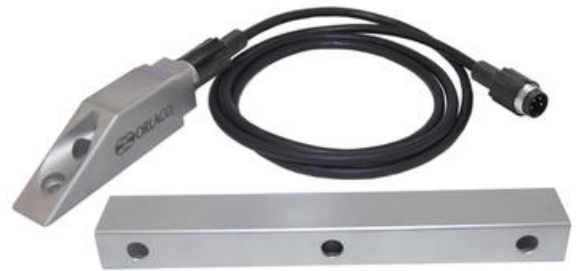
- K dispozícii s alebo bez LED svetidiel
- 12 V DC
- IP69K
- Odolný proti nárazom a vibráciám
- Nový kamerový senzor AMOS
